HINWEISE ZUM BAUMSCHUTZ

BAUMGUTACHTEN (AUSZÜGE)

Gemeinde Schwielowsee  
 Ortsteil Geltow

Bebauungsplan  
 "Wohnen am Petzinsee"  
 Städtebauliches Konzept 15.02.2023

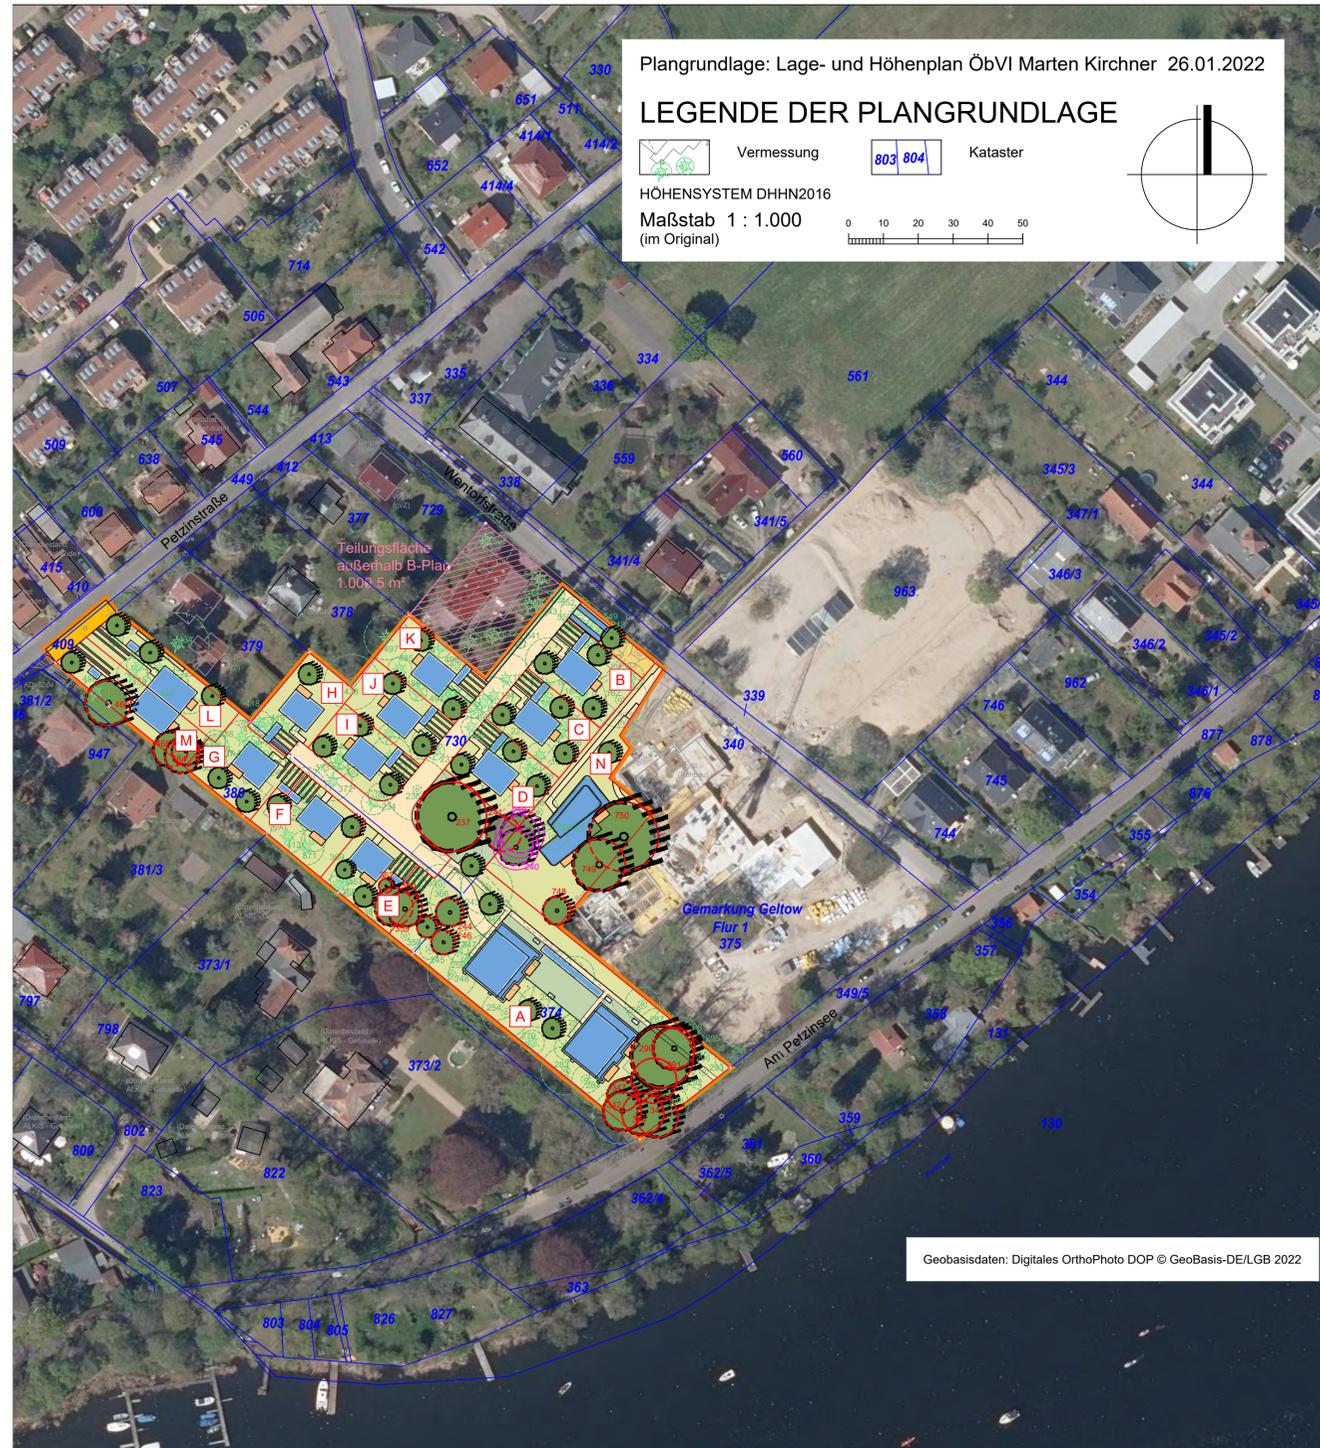
STÄDTEBAULICHES KONZEPT + BAUMSCHUTZ

**WALD im Sinne des § 2 Bg. LWaldG >>>**  
 Scoping-Stellungnahme Obf. Potsdam ohne erweiterten Geltungsbereich

- Verkehrsflächen
  - öffentliche Straßenverkehrsfläche
  - private Straßenverkehrsfläche
  - Feuerwehraufstellfläche und Kurvenfahrbereich
- Grünflächen / Baumerhalt und Wurzelschutz

- private Hausgärten
  - zu erhaltende Bäume mit Nr. der Aufnahmetabelle des Baumgutachtens von Dipl.-Ing. Roman Franz 09.06.2021
  - bedingt zu erhaltende Bäume mit Nr. der Aufnahmetabelle des Baumgutachtens von Dipl.-Ing. Roman Franz 09.06.2021

- äußerer Ring: Wurzelschutzbereich ohne flächige Überbauungen
  - Grenze des räumlichen Geltungsbereiches des Bebauungsplanes "Wohnen am Petzinsee"
